Opel Antara, V6, 3,2 ltr. Erstzulassung 03/2007

## Entfernen/Ausbau der Telefonvorbereitung aus der Mittelkonsole

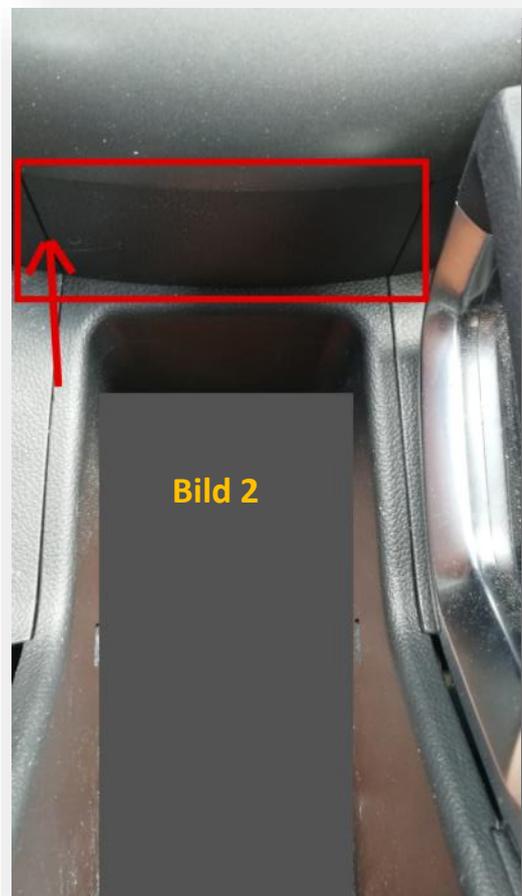
Als erstes muss die Abdeckung, die sich am unteren Ende des Schaltkulissee (bei uns ein Automatik), zur Mittelkonsole entfernt werden. Auf der linken Seite der Abdeckung befindet sich eine kleine Aussparung, in die man mit einem geeigneten Werkzeug drücken und dann aufhebeln kann.

Ich hab's mit einem kleinen, sehr schmalen Schraubendreher gemacht.

Das Bild ist im mittleren Teil deshalb ausgegraut, da ich dieses Bild erst im nachhinein (nach Fertigstellung) gemacht habe.

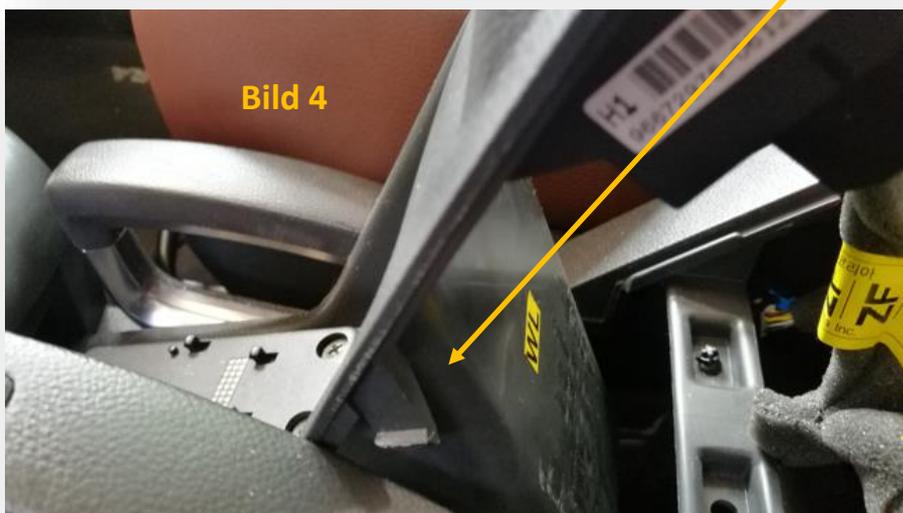
Jetzt kann man die 2 Schrauben der Halterung ( Bild 5 ) entfernen und wenn man möchte, nach lösen der 4 Stecknasen (z.B. mit kleinem Schraubendreher), die Halterung abnehmen ( Bild 6 + 7 ).

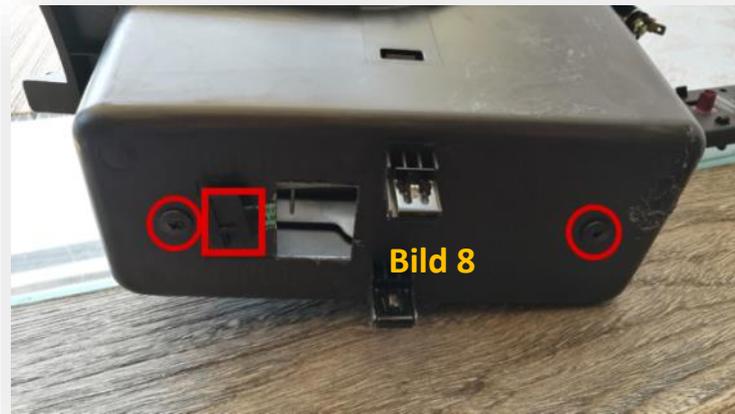
Nun werden die 2 Kreuzschlitzschrauben (Bild8) (runde rote Markierung) entfernt und das Kunststoffteil (eckige rote Markierung) ausgedreht/ entfernt.

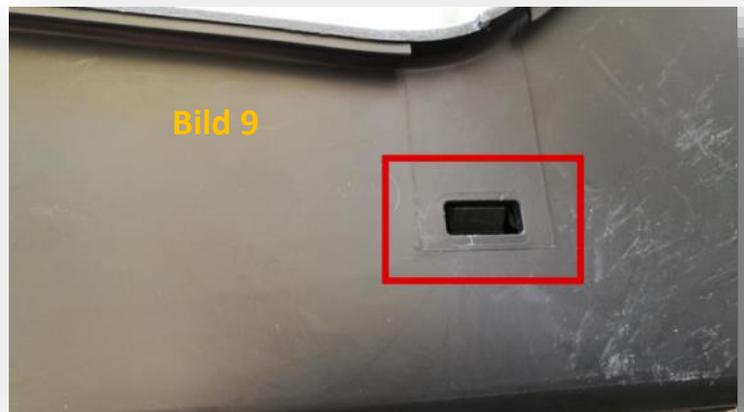
Dann noch die beiden Stecknasen ( Bild 9 ) links und rechts wieder mit dem Schraubendreher lösen und dann kann der Einsatz ( Bild 10 + 11 ) heraus genommen werden.

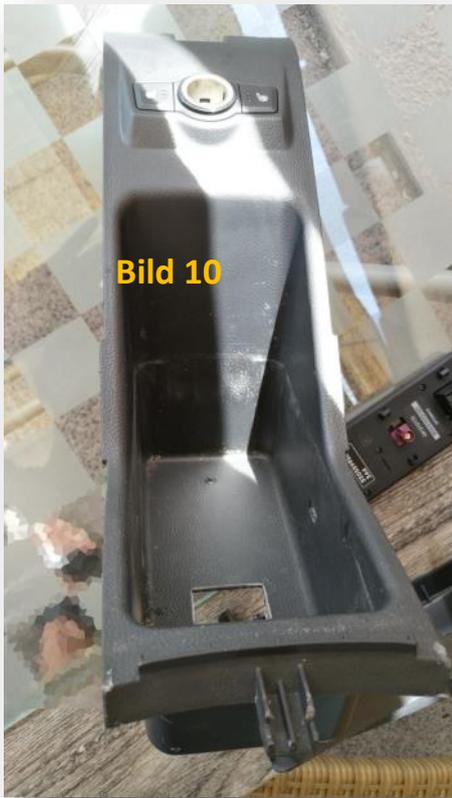
So die lästige/unnütze Handyhalterung ist ausgebaut ( Bild 10 ).

Die Konsolenabdeckung sauber gemacht und anschließend eine Kunststoffplatte ( Bastelplatte aus dem Baumarkt ) zurecht geschnitten - Fummelarbeit, da die Abdeckung nach unten hin konisch zuläuft und auch die Ecken/Rundungen eingepasst werden sollten.

Ich hatte noch einen Kunststoff mit Geweberückseite und brauner Ledernarbung (Bild 11) - zugeschnitten und mit doppelseitigem Klebeband/Teppichklebeband, stramm über die Kanten gezogen, geklebt.

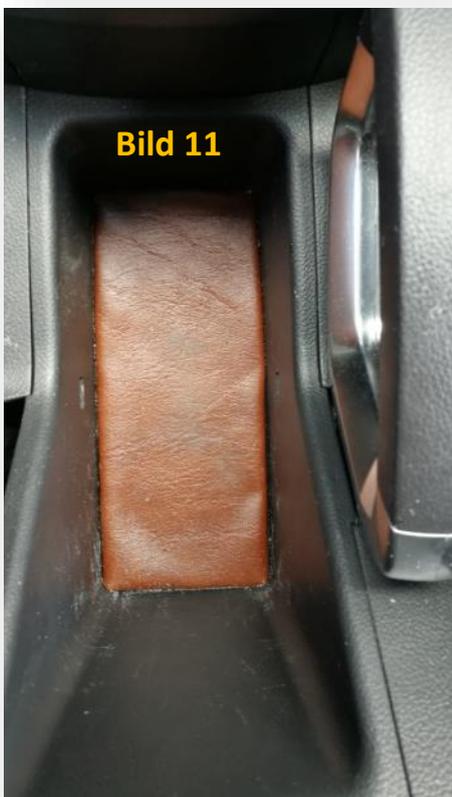
Das Ergebnis passt (Bild 12). Mal schauen wie lange das Klebeband durchhält. Ansonsten wird mit Kontaktkleber, z.B. Pattex, nachgeklebt.

Dann wieder Konsolenabdeckung montiert.

Abdeckung von oben (hinten) schräg nach unten (vorne) unter die Schaltkulisse geführt, die Steckverbinder für die Sitzheizungen und den Zigarettenanzünder angesteckt, die Ränder aufgesetzt, oben passend aufgelegt und mit zwei/drei stärkeren Schlägen festgeklopft.
